古建築の外装塗装の物性に関する研究（Ⅱ） 丹色 塗装の屋外曝露試験（Ⅰ）

古建築の外装塗装の物性に関する研究 (Ⅱ)

——丹色塗装の屋外曝露試験 (1)——

西浦 忠輝・川野邊 渉・岡部 昌子

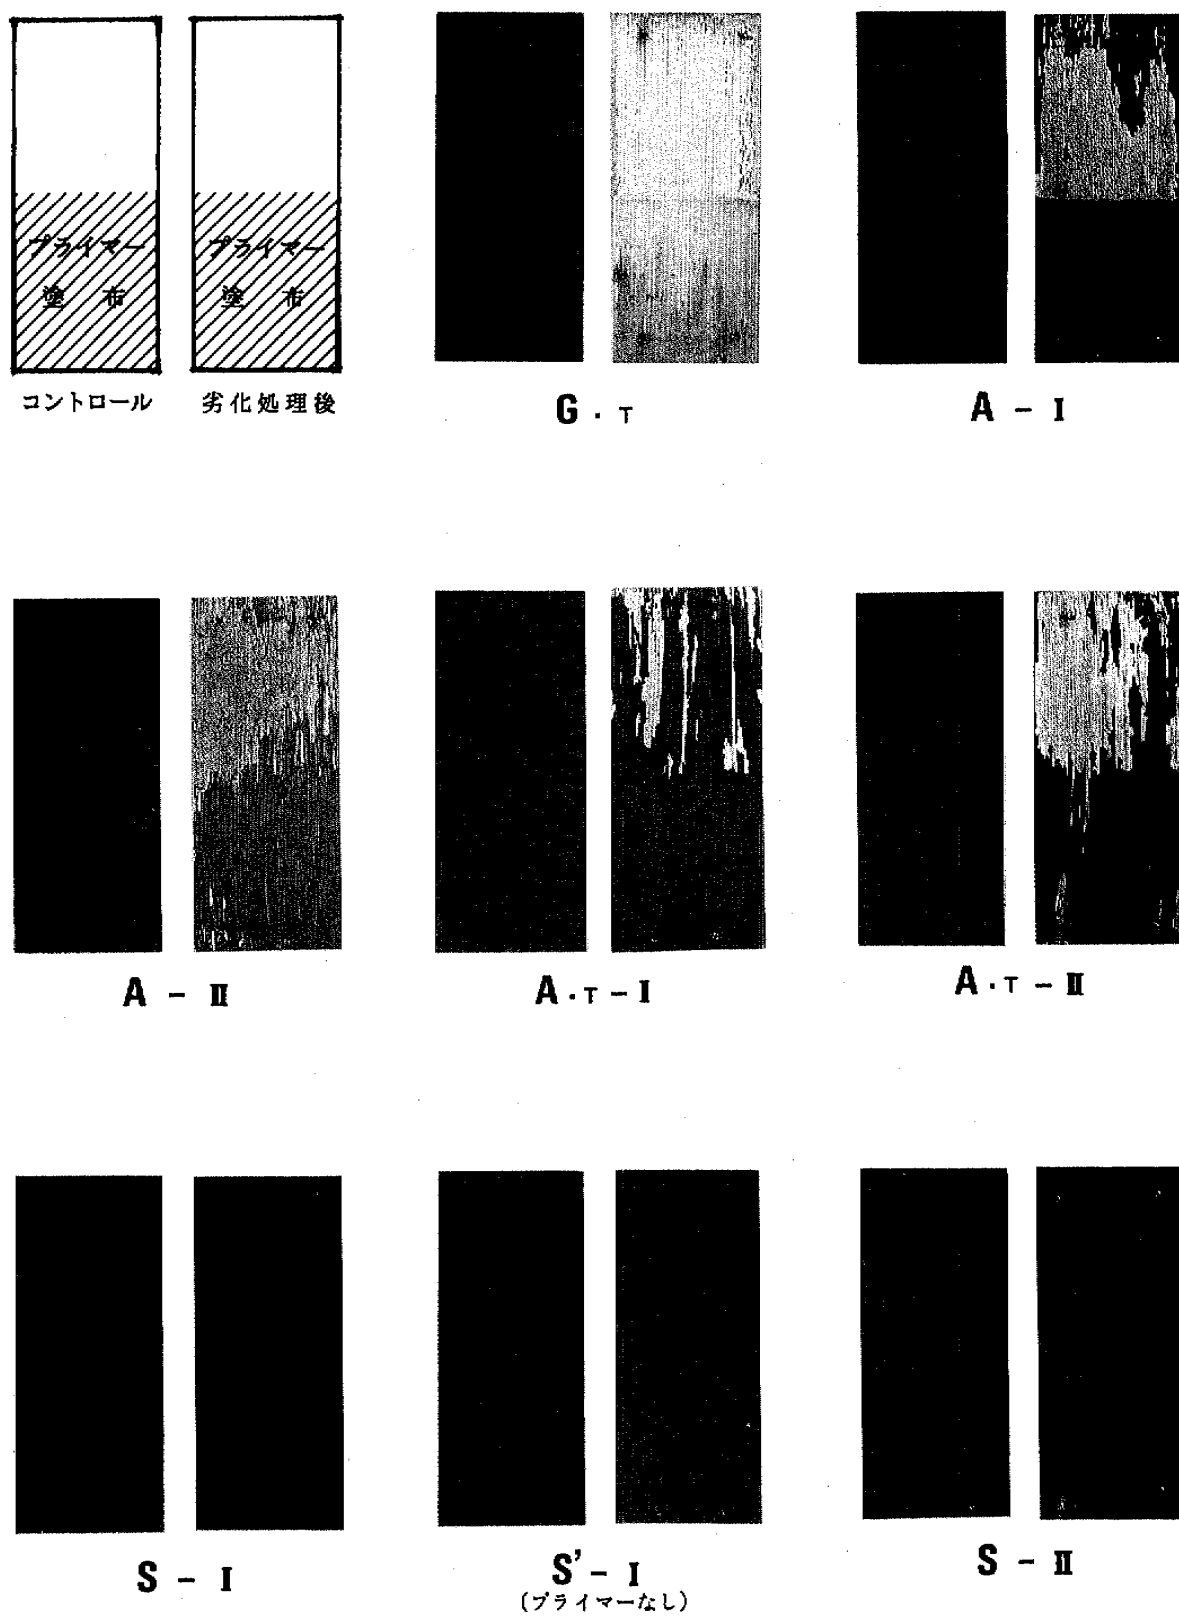
図-4(i) 屋外曝露1年7ヵ月後の状態

各試験片の曝露後の状態を表-2, 図-4に示す。尚, 同種試験片4片の間での状態のバラツキは小さかった。

表一2から明らかなように、屋外曝露1年7ヵ月後の段階で、耐候性に最も優れているのはS-IIで、それに次ぐのがS-I, F-Iである。A-Iの場合、特にプライマー処理した部分で良好である。一方、特に耐候性に劣るのがG・T, P・T(この2種のみが水性)で、どちらも完全に剝落した。

剝落、浮離、亀裂等が全く見られないのはS-I, S'-I, S-II, S・T-I, S・T-II, F-I, F'-I, F-II, F・T-I, AW・Tである。これに対して完全に剝落したのがG・T, P・Tで、A-II, A・T-IIにも大きな剝落、亀裂が見られ、特にプライマー処理なしの部分で著しい。A-I, A・T-Iの場合、プライマー処理した部分では若干亀裂が入る程度で剝落は見られないが、プライマー処理なしの部分ではかなりの剝落がある。AWでは全体に亀裂の発生が見られる。

A-I, A-II, S-II, F-II, AWについてはほとんど変化がみとめられない(但しA-II, F-IIは褪色著しい)。A・T-I, A・T-II, S-I, S'-I, S・T-I, S・T-II, F-I, F'-I, F・T-I, AW・Tには不均一な黒変化が見られる。中でもS・T-I, F・T-Iの変色が著しい、次いでA・T-II, F'-Iであり、その他のものでは比較的軽微な変色である。

A-II, F-IIで褪色著しく、AW, F'-Iでもやや見られるが、その他のものではほとんど変化が認められない。プライマー処理の有無による差異は認められない。

光沢を良く残しているのはA-I, S-I, S-II, S・T-II, F-I, F-II, AW, AW・Tであり、それに次いでA-II, A・T-I, S・T-I, F・T-Iも比較的良く残しているが、A・T-IIではほとんど失われている。

本曝露試験で、プライマー処理の有無により有意な差が生じたのは、A-I, A-II, A・T-I, A・T-IIにおける剝落現象である。特にA-I, A・T-Iにおいては、プライマー処理なしの部分では剝落著しいが、プライマー処理部分ではほとんど見られず、その差は顕著である。
